# Kolloquium Wasser und Umwelt

## Gewässerschutz in Deutschland und Europa

## Gewässerschutz auf kommunaler Ebene

Karlheinz Meier

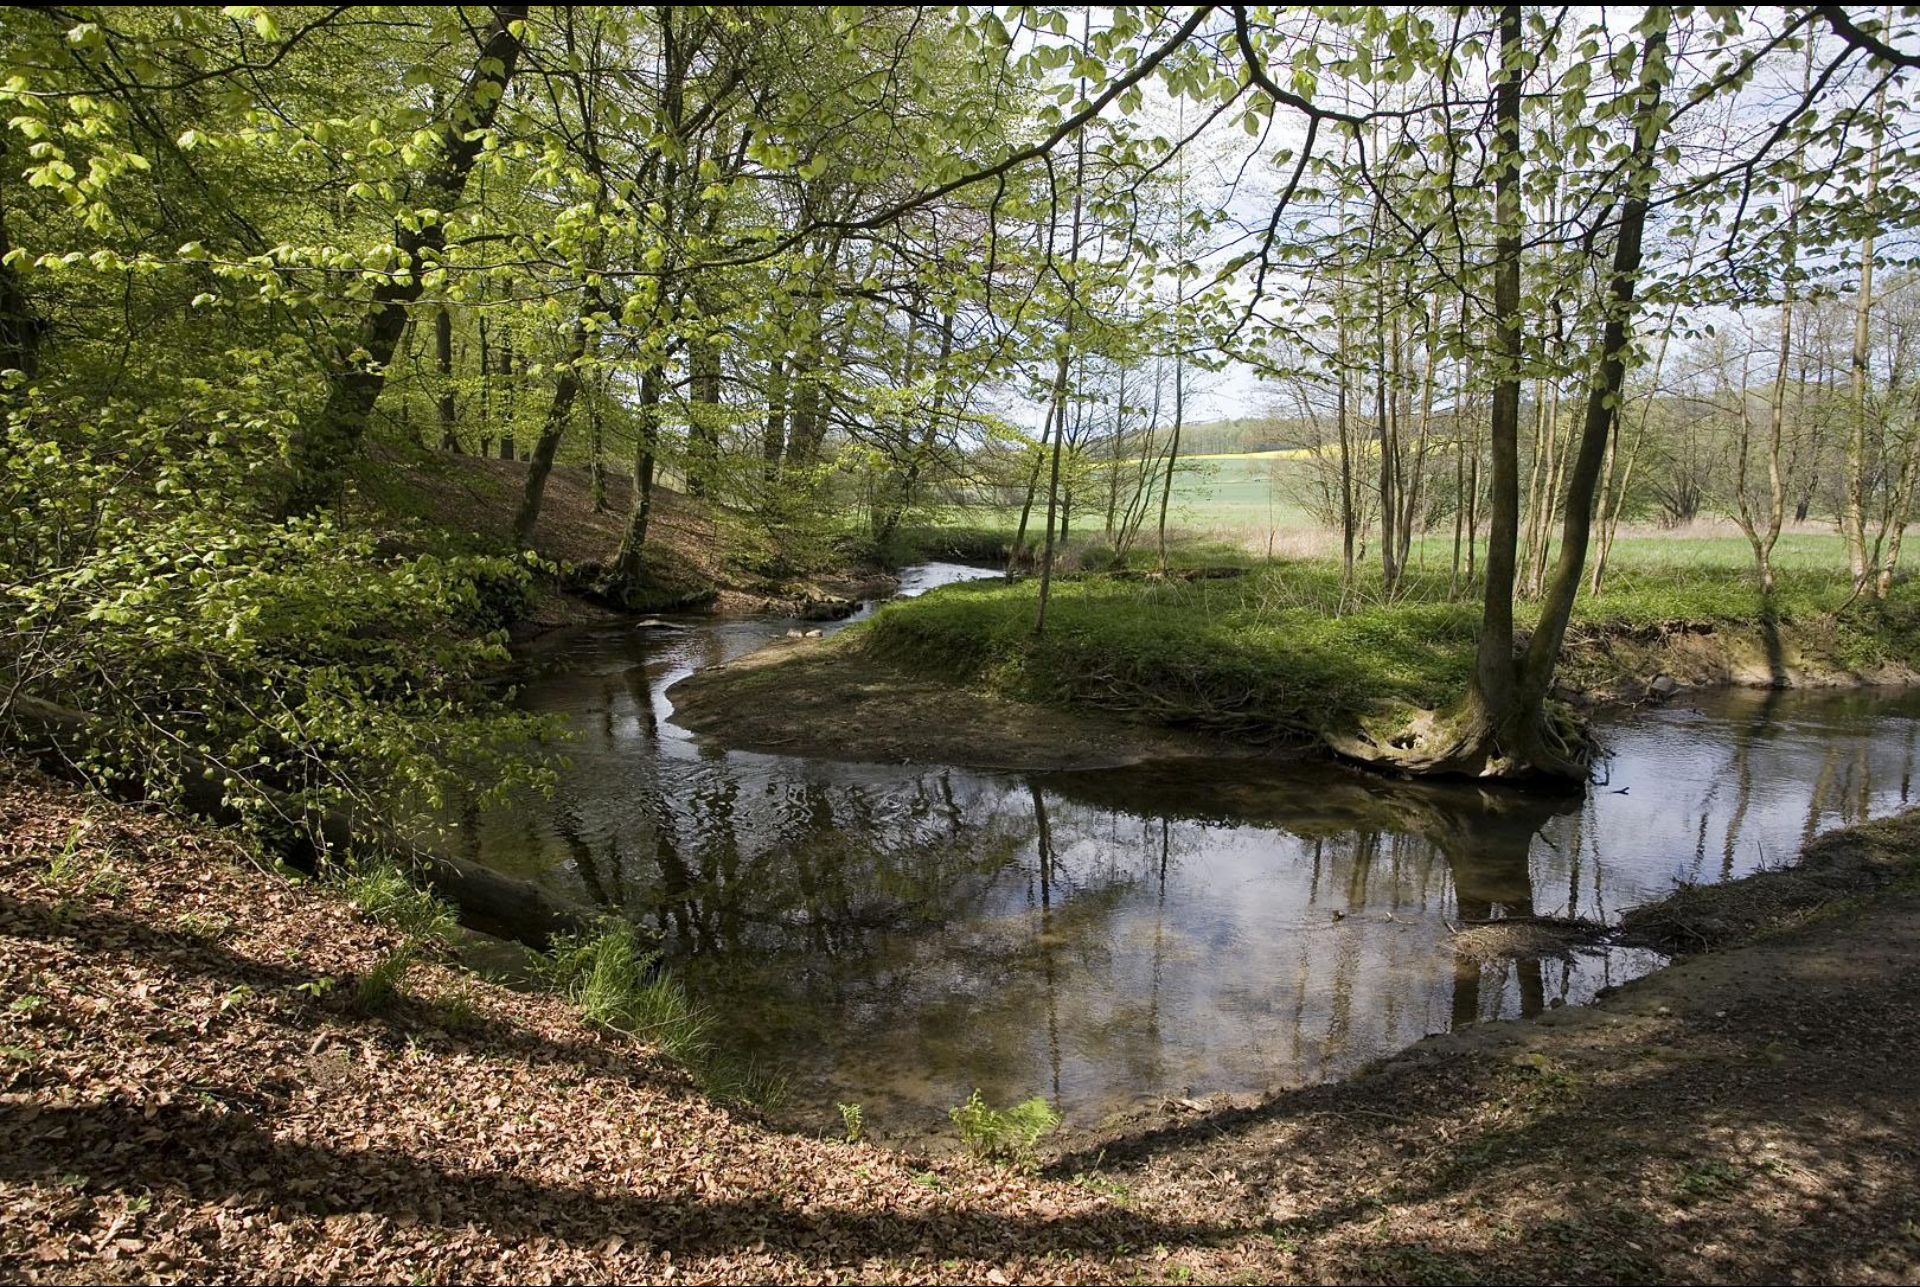
Im folgenden Bildbeispiel spürt man, wie die Varianz der Fließgeschwindigkeitsverteilung – in Längs- und Querprofil – zu differenzierten Sohlstrukturen und Substratverteilungen führt.

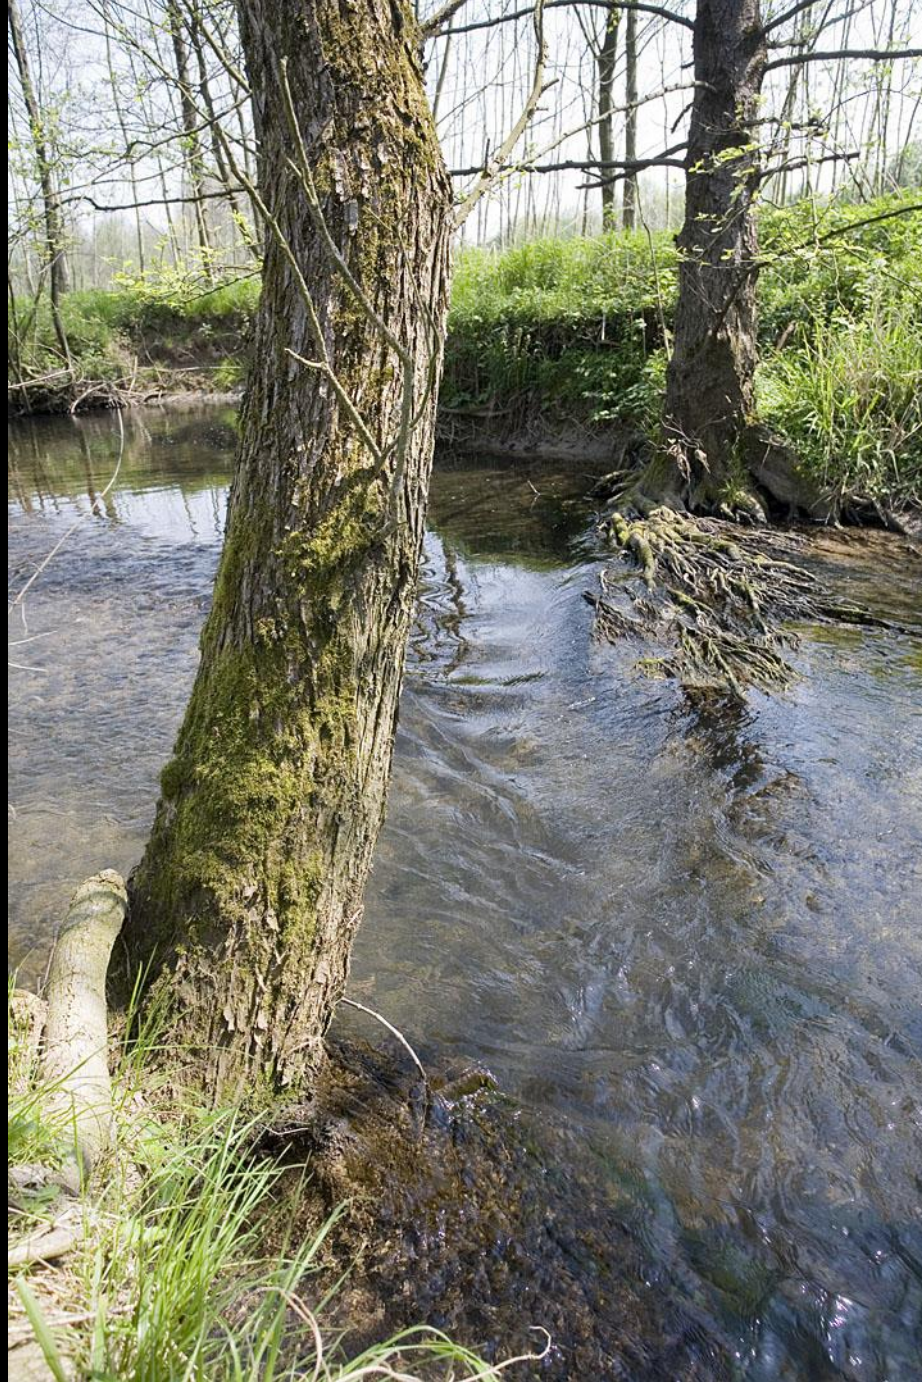
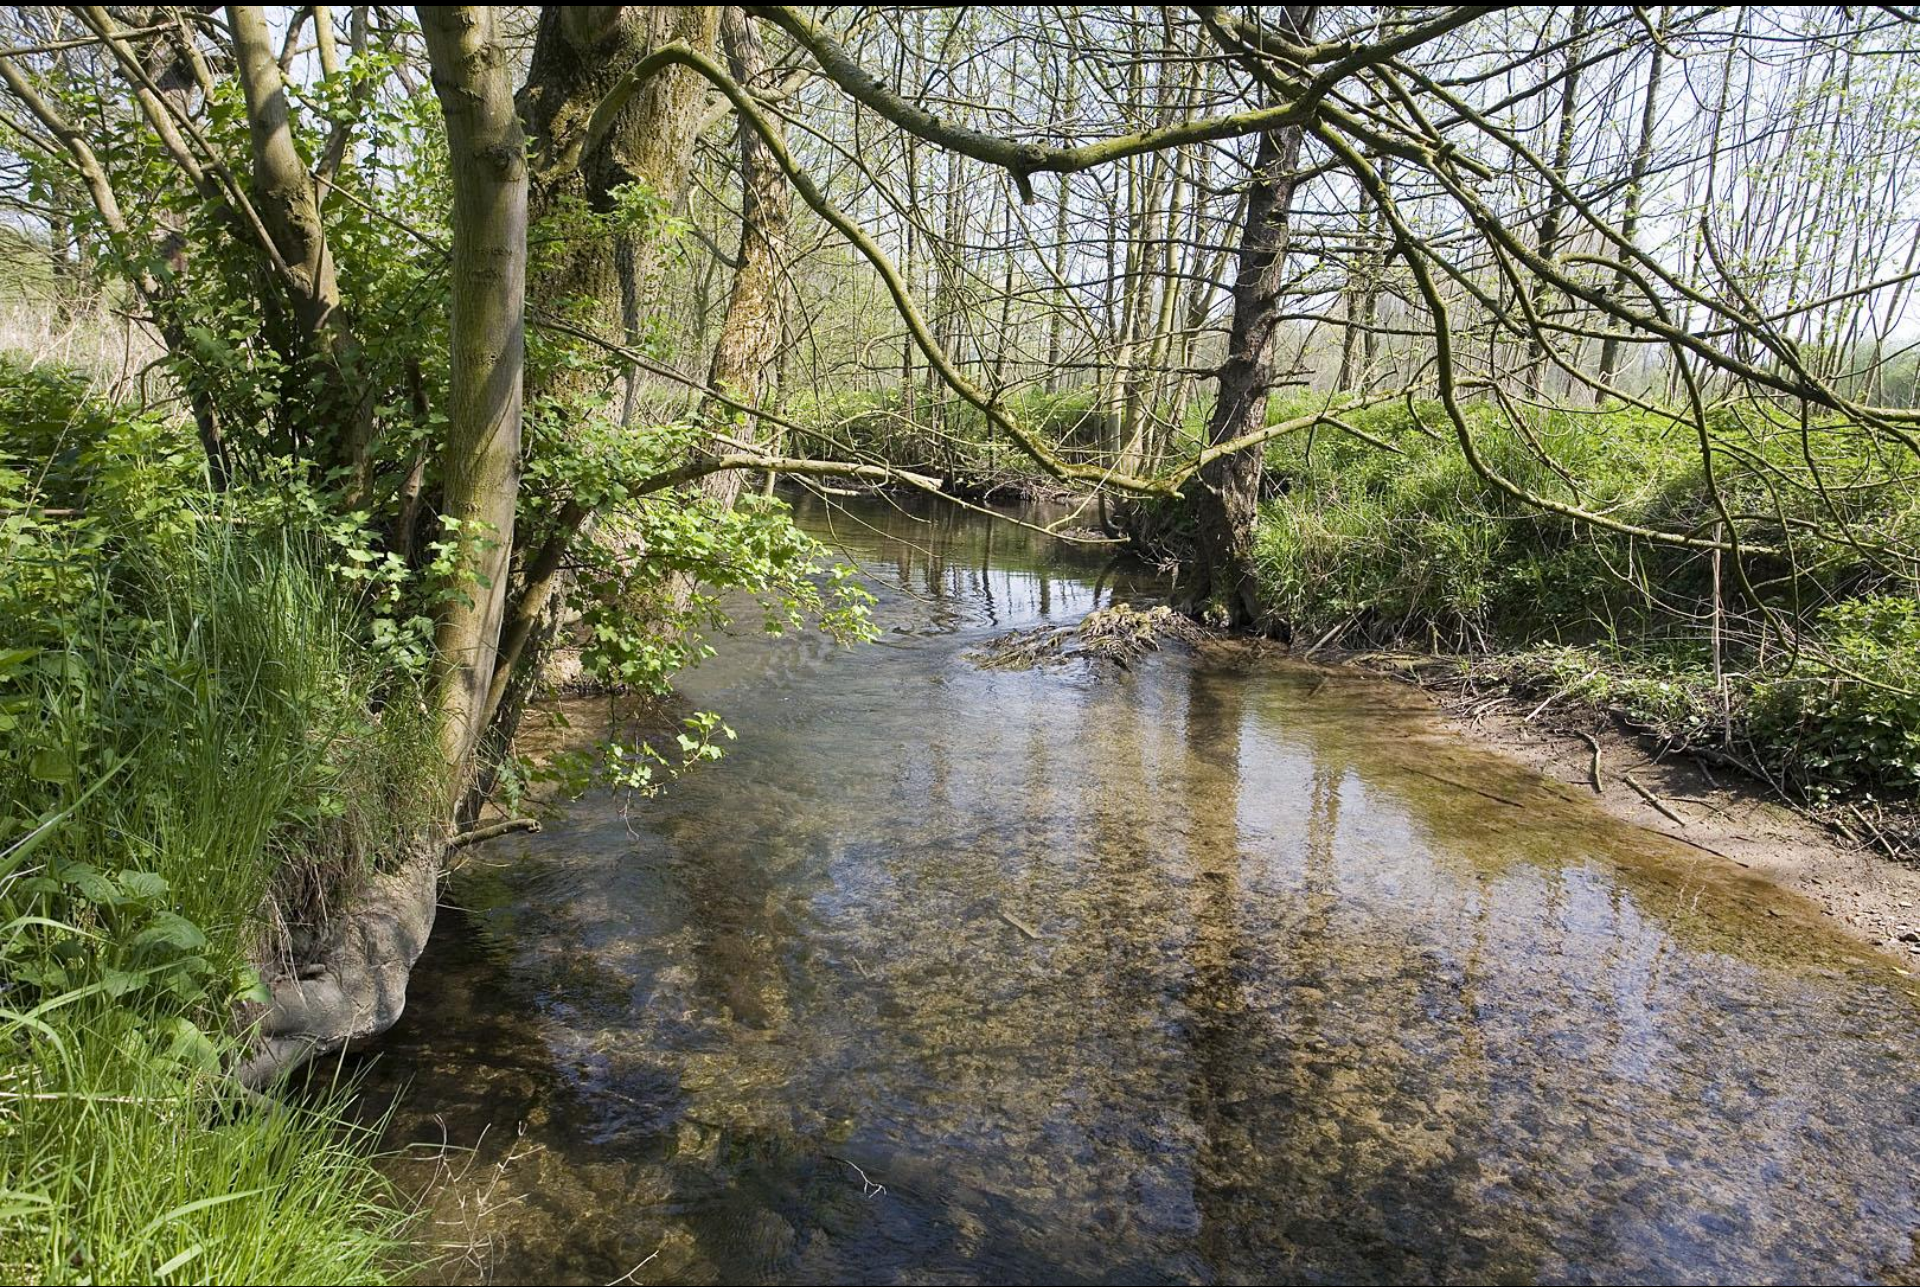
Beidseitige in der MW-Linie wurzelnde Ufergehölze bewirken vielfältig strukturierte Ufer. In das Wasser ragende Wurzeln führen zu Engstellen mit erhöhter Fließgeschwindigkeit, die unterhalb zur Ausspülung tiefer Kolke führen.

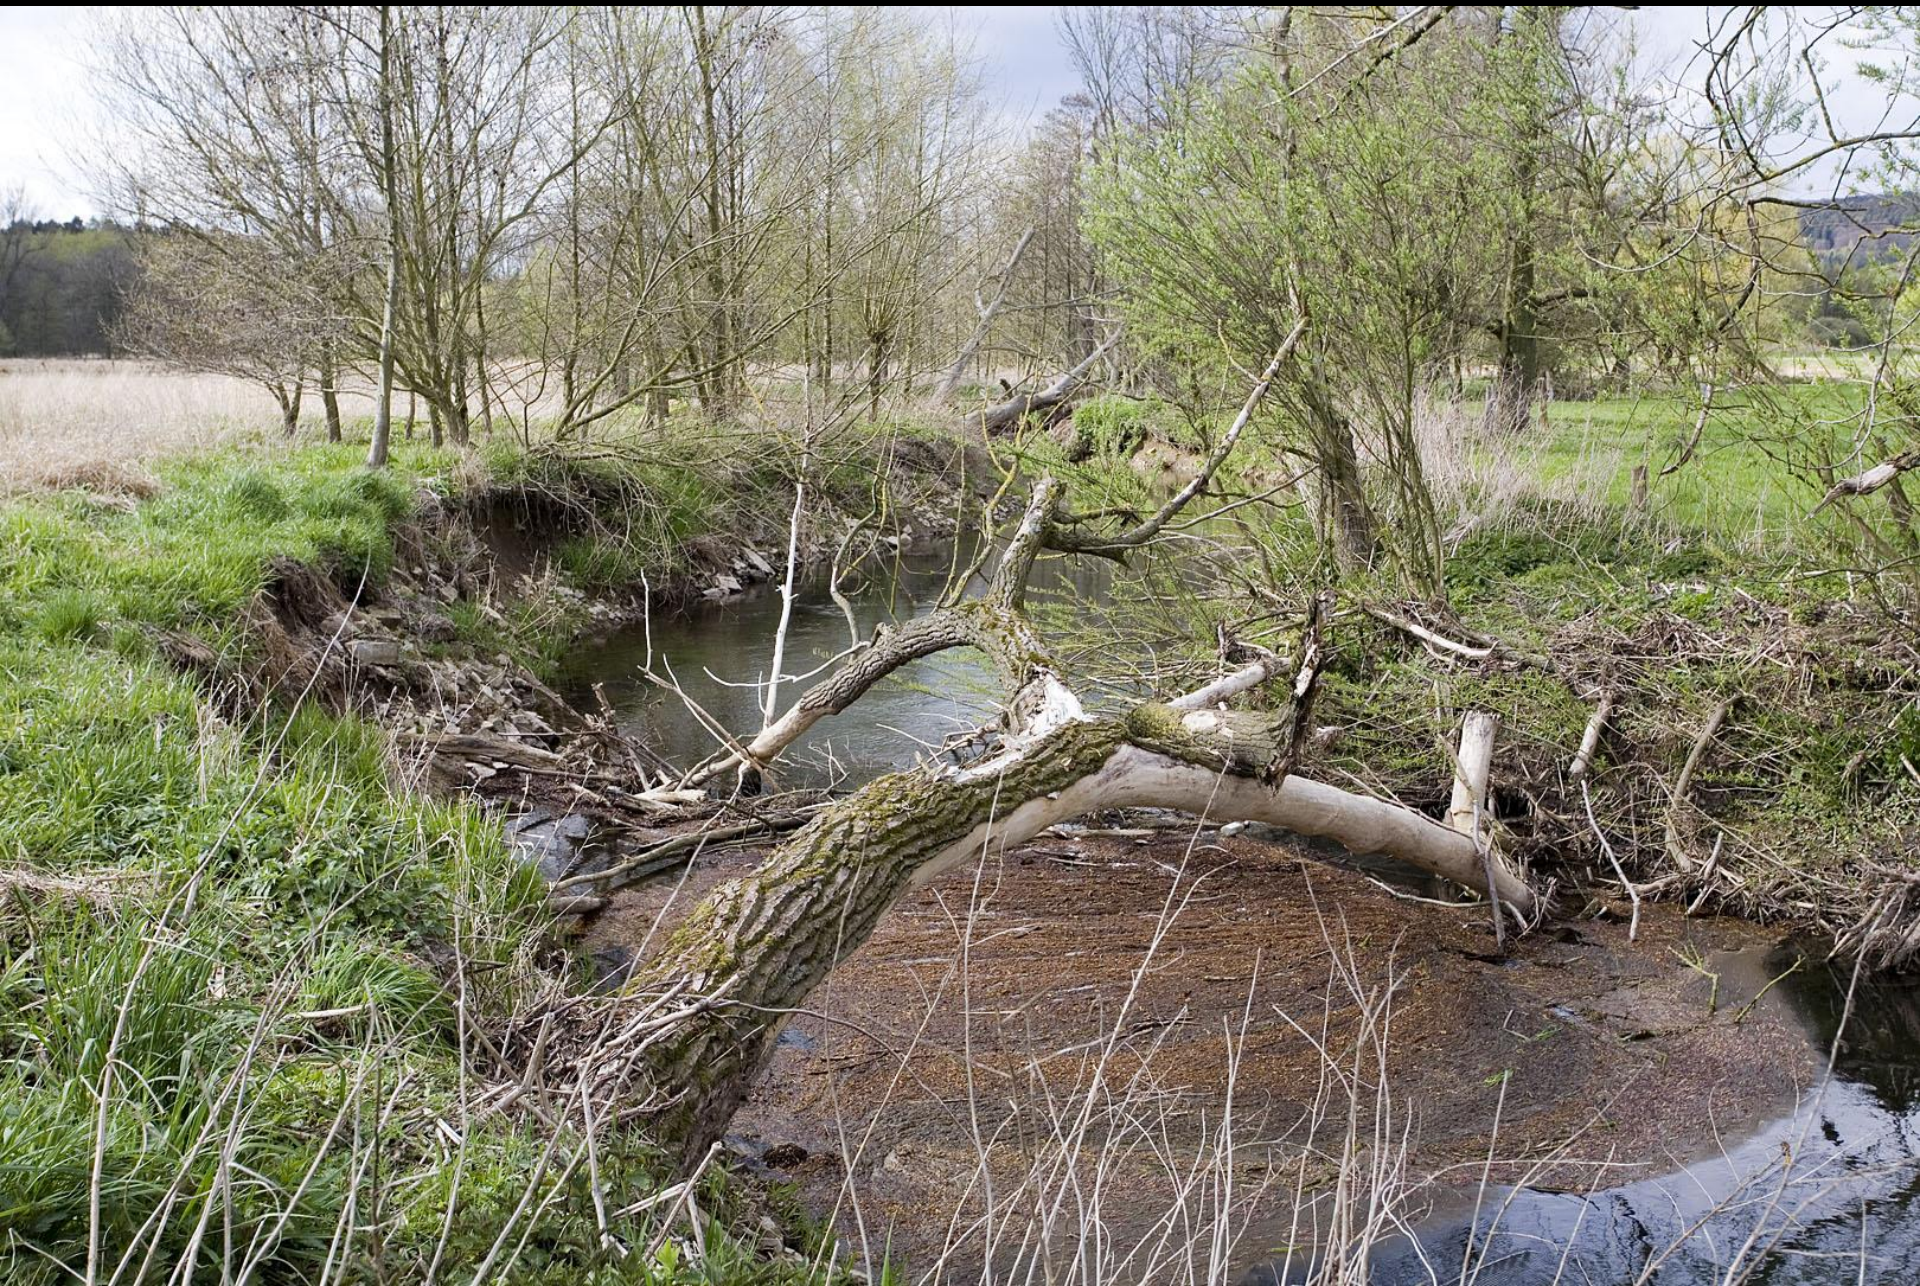
wie Sturzbäume und  
Totholzverklausungen  
haben eine starke hydraulische  
Wirkung durch Querschnittseinengung  
und lösen heftige morphologische  
Reaktionen aus.

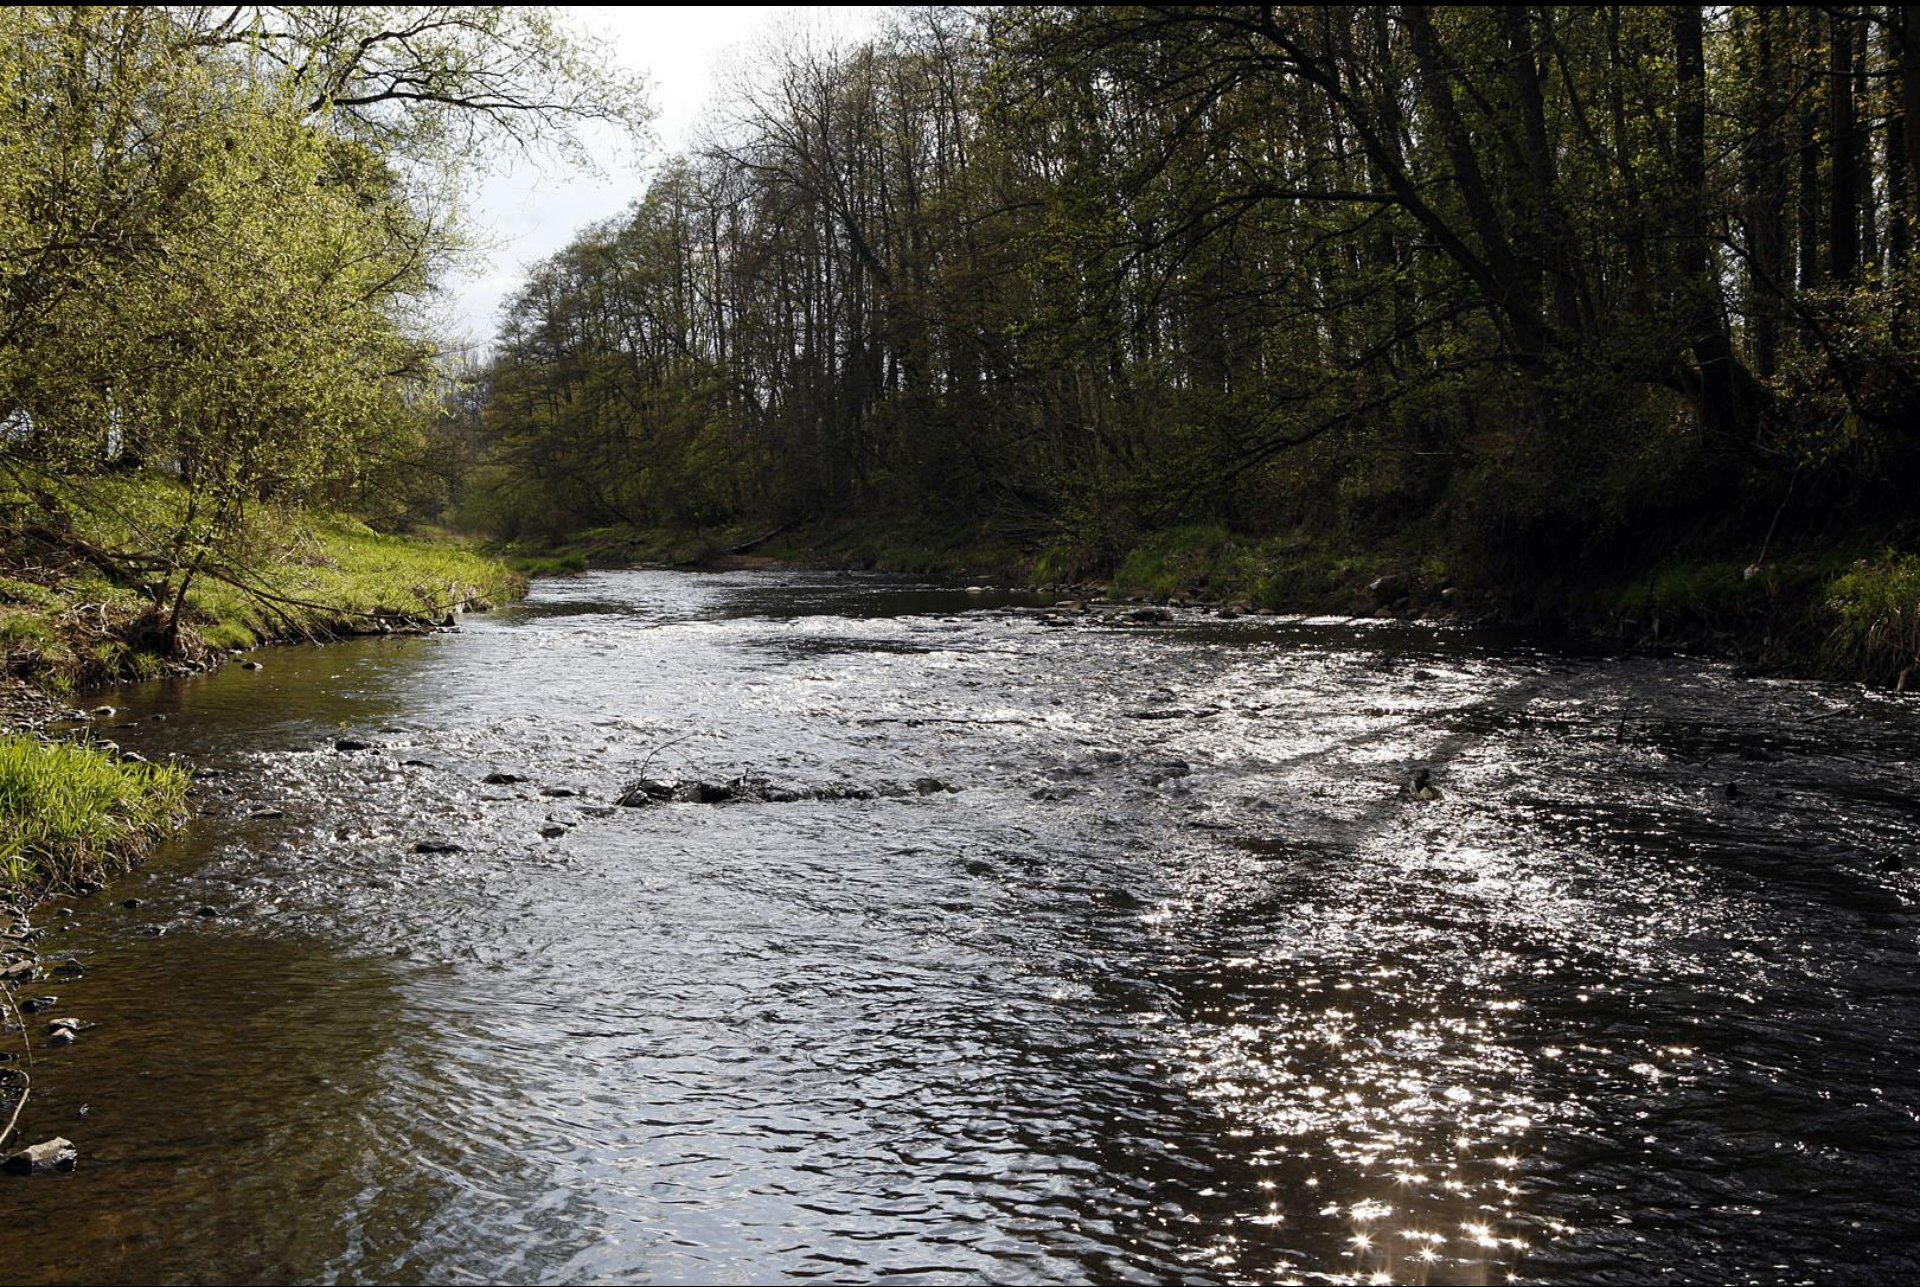
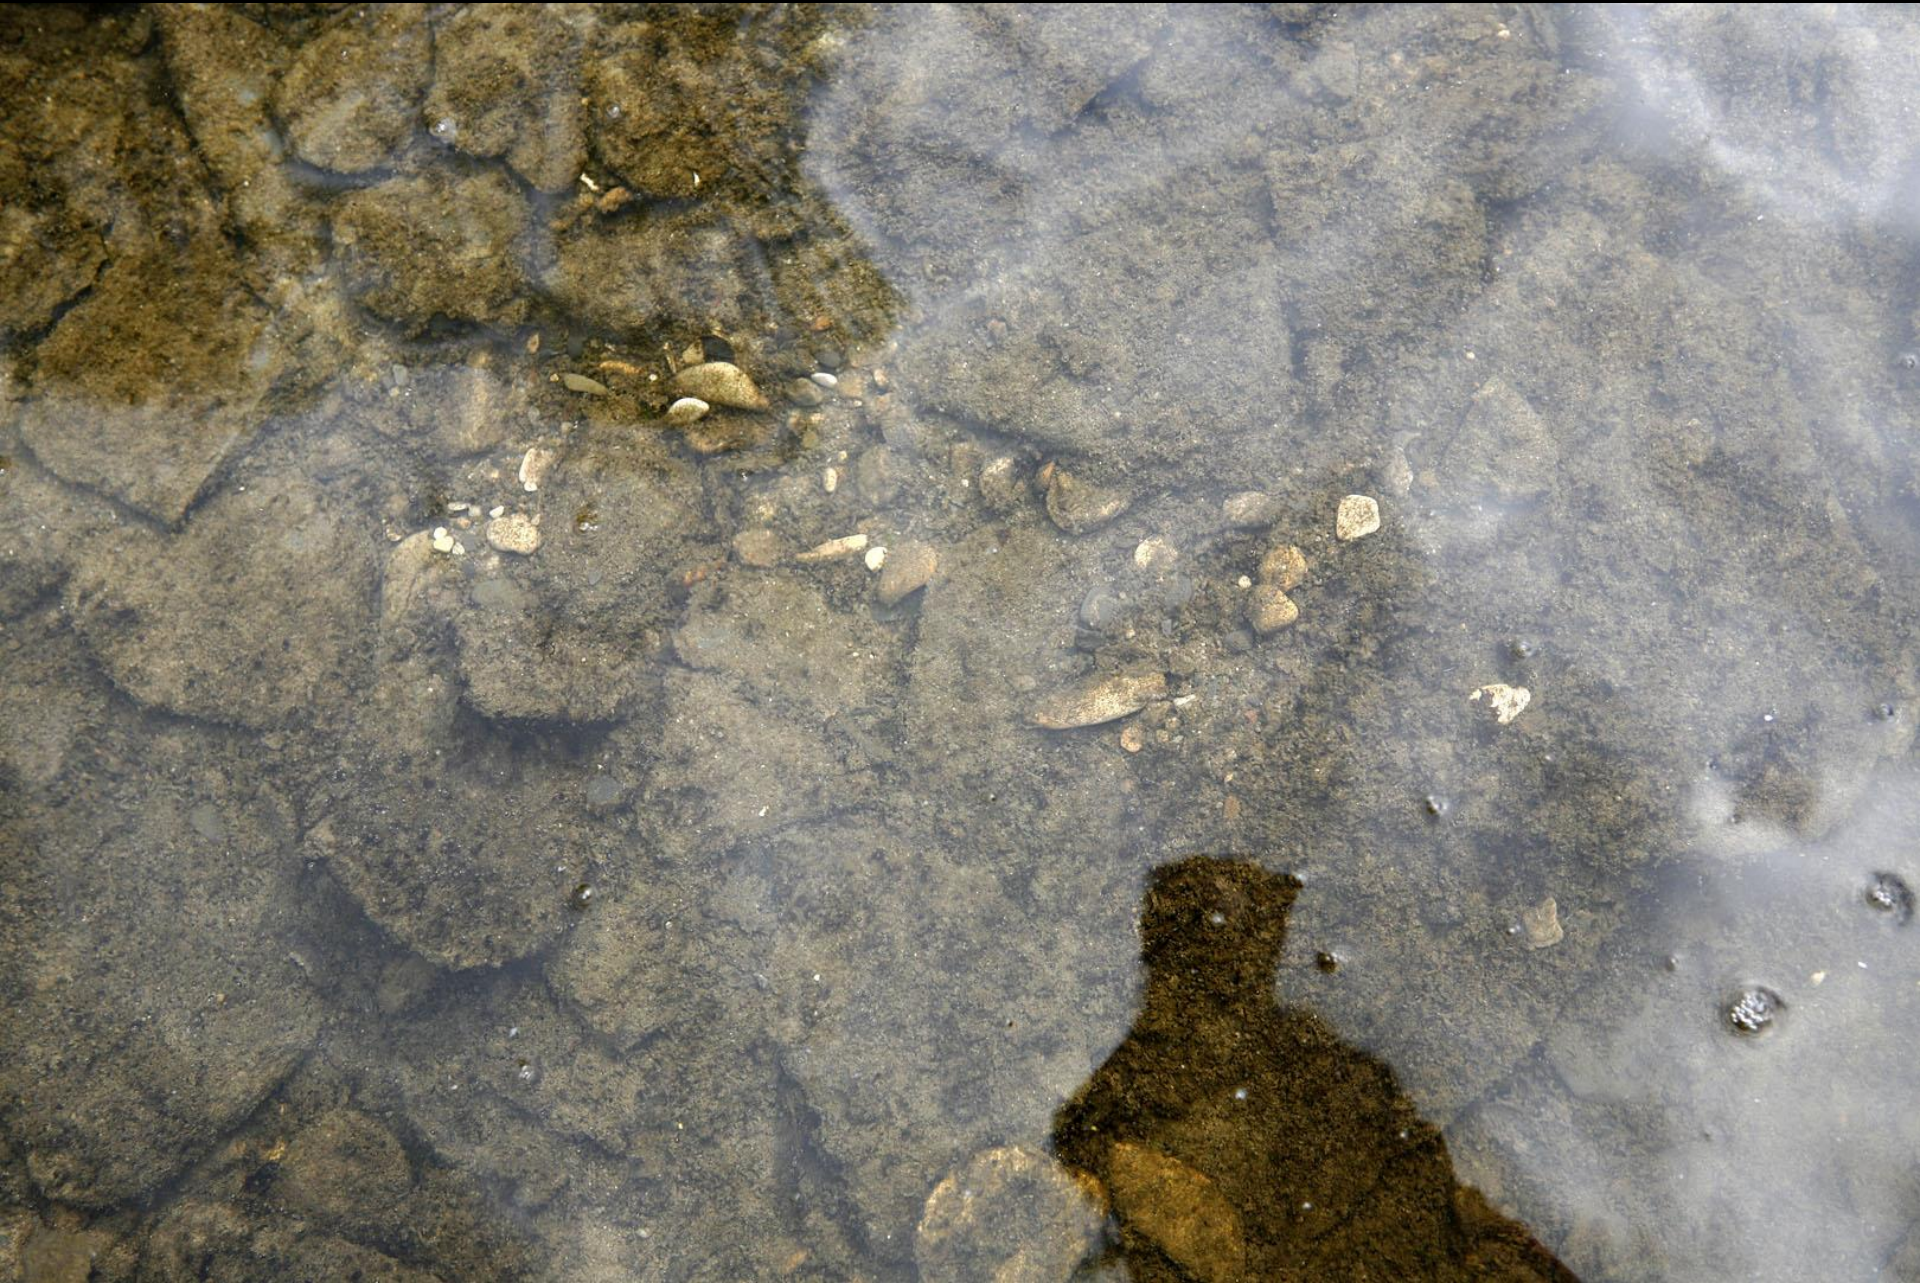
Stoffliche und hydromorphologische Maßnahmen sind nicht immer trennbar. Eine Feststoffbelastung führt zur Kolmation der Sohle und hat damit einen hydromorphologischen Aspekt.

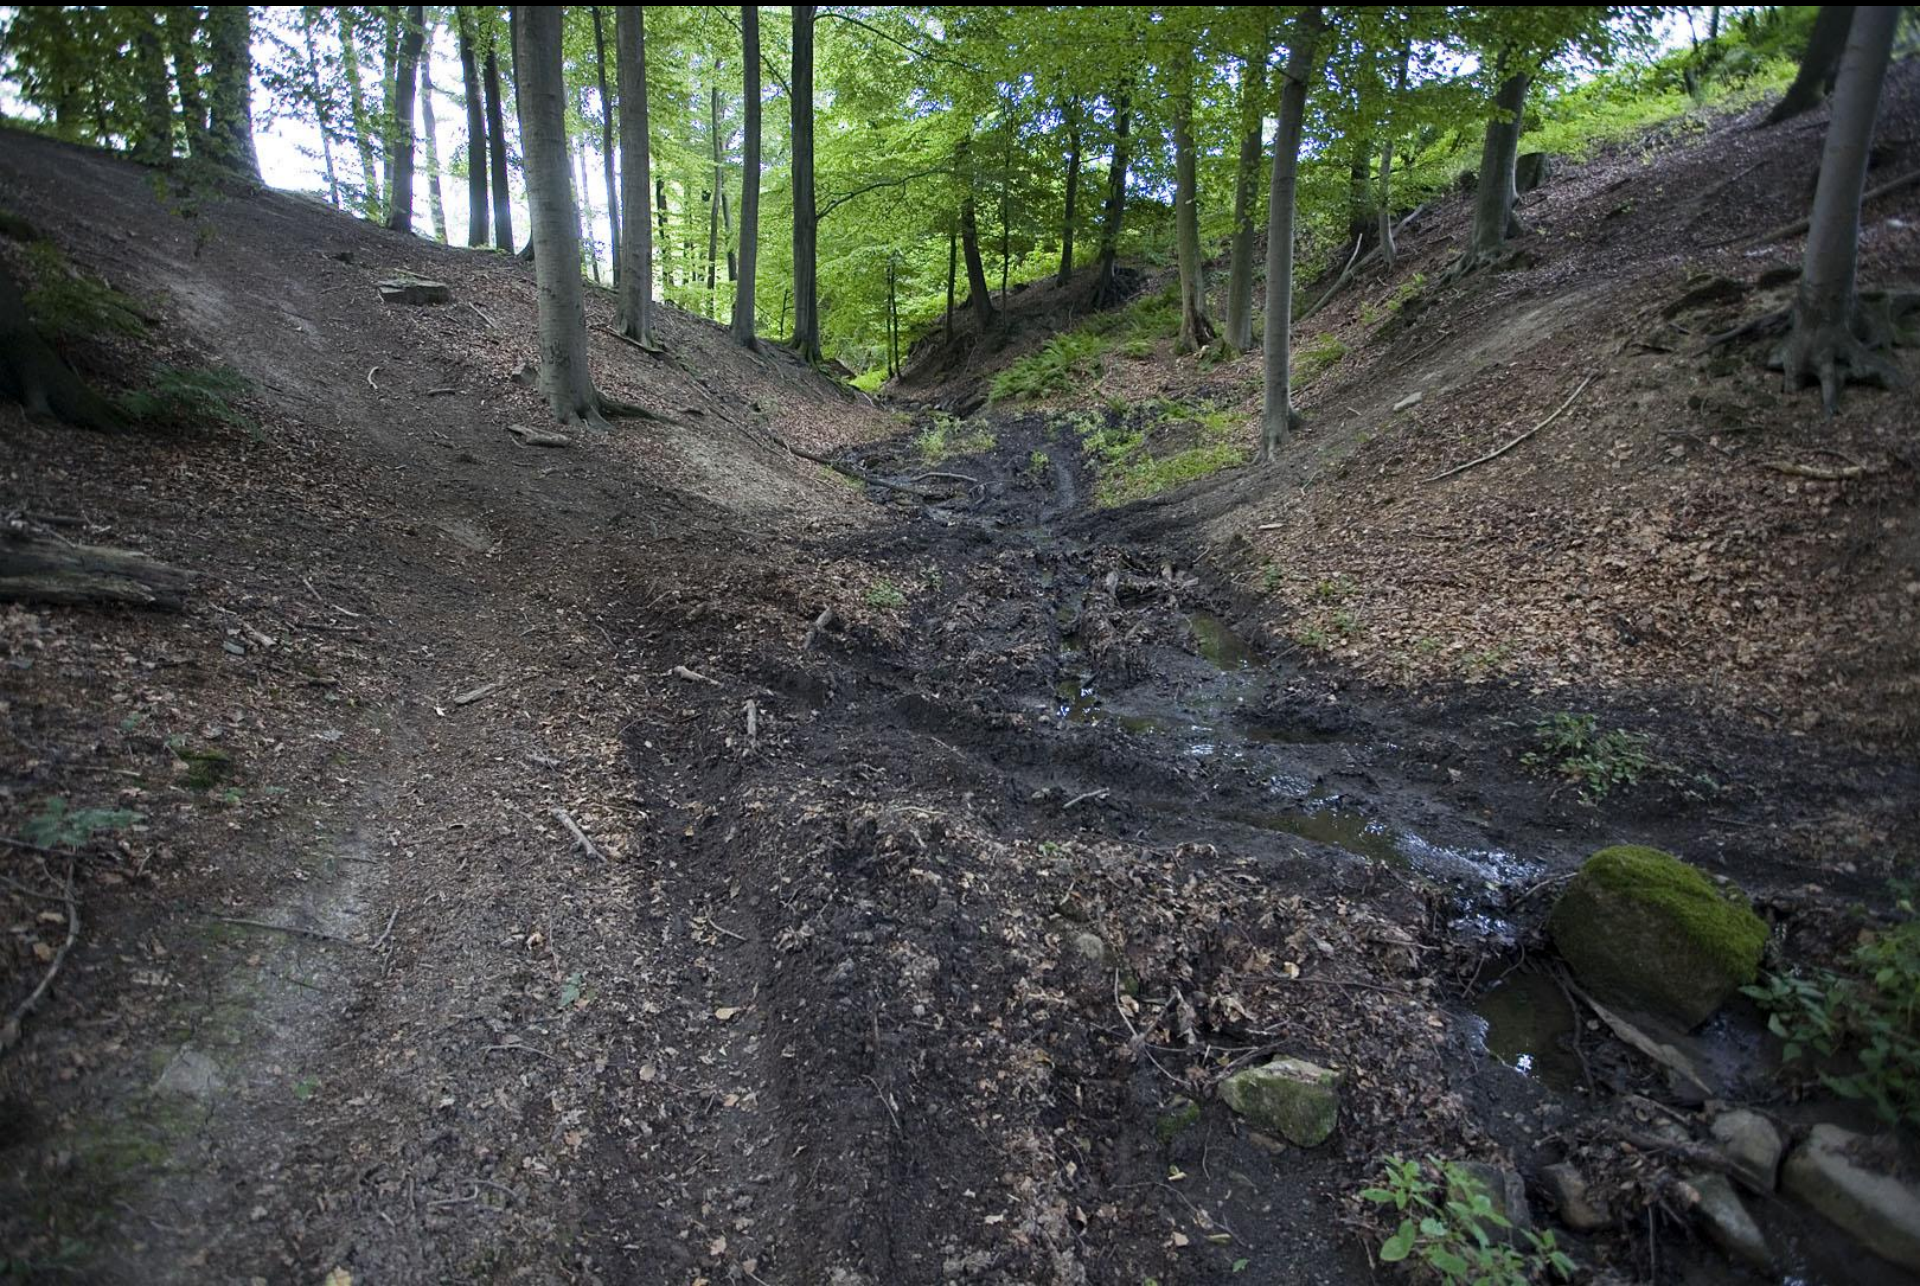
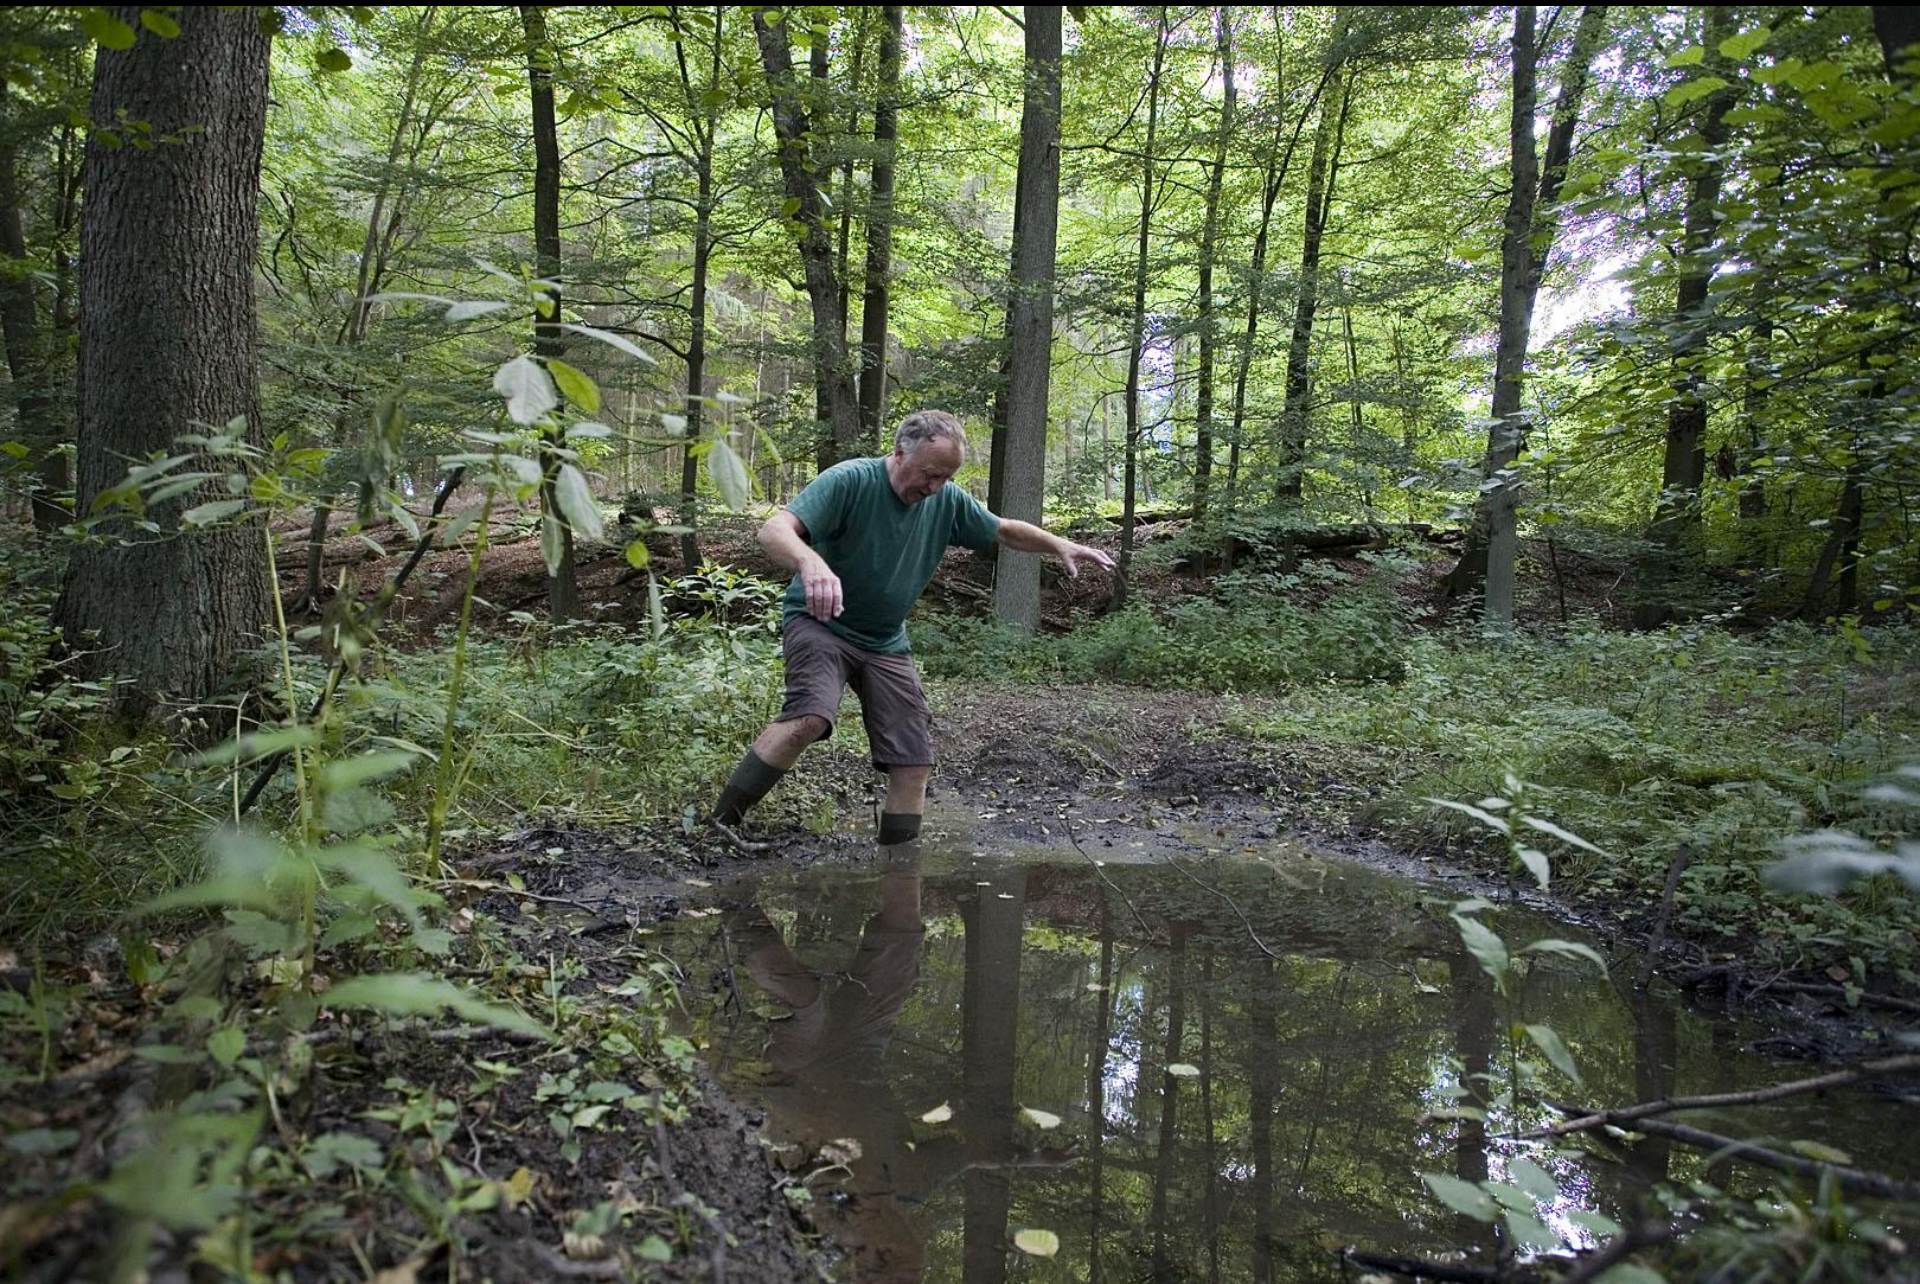
Heutige Bodenbewirtschaftung  
unter  
Vernachlässigung der Humusbildung  
belastet zunehmend die Gewässer

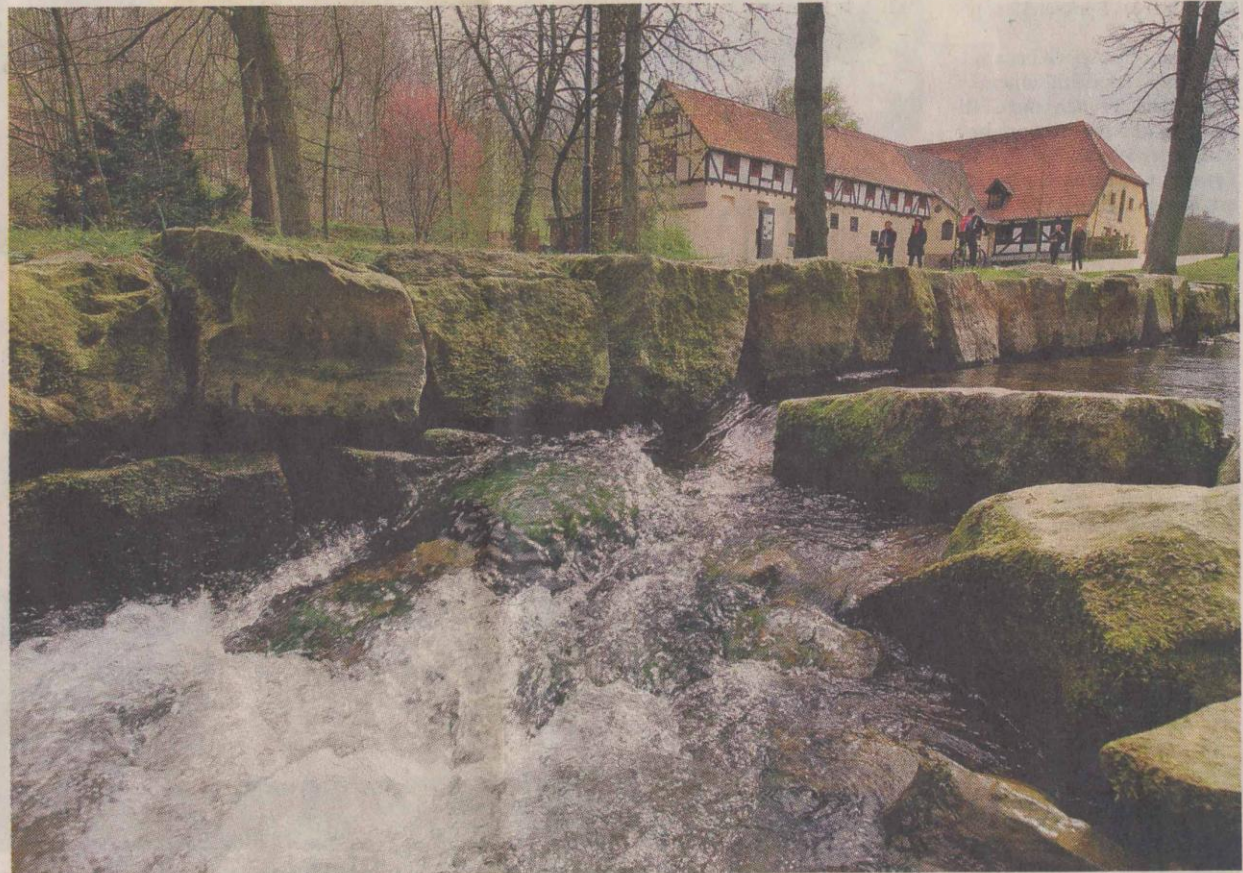
**Sprudelndes Wasser:** An der Fischtreppe an der „Oberen Mühle“ sind Fundamente unterspült worden, was teilweise zu Einstürzen führte. Die Stadt hat die Treppe wieder repariert – und stellte dabei Baumängel fest.

Hier wurde geschludert. Wie, das erklärte Lammering: „Es gab Unterspülungen, die teilweise zu Einstürzen geführt haben. Ursache sind nicht fachgerechte Fundamente. Wir werden Regressforderungen stellen.“

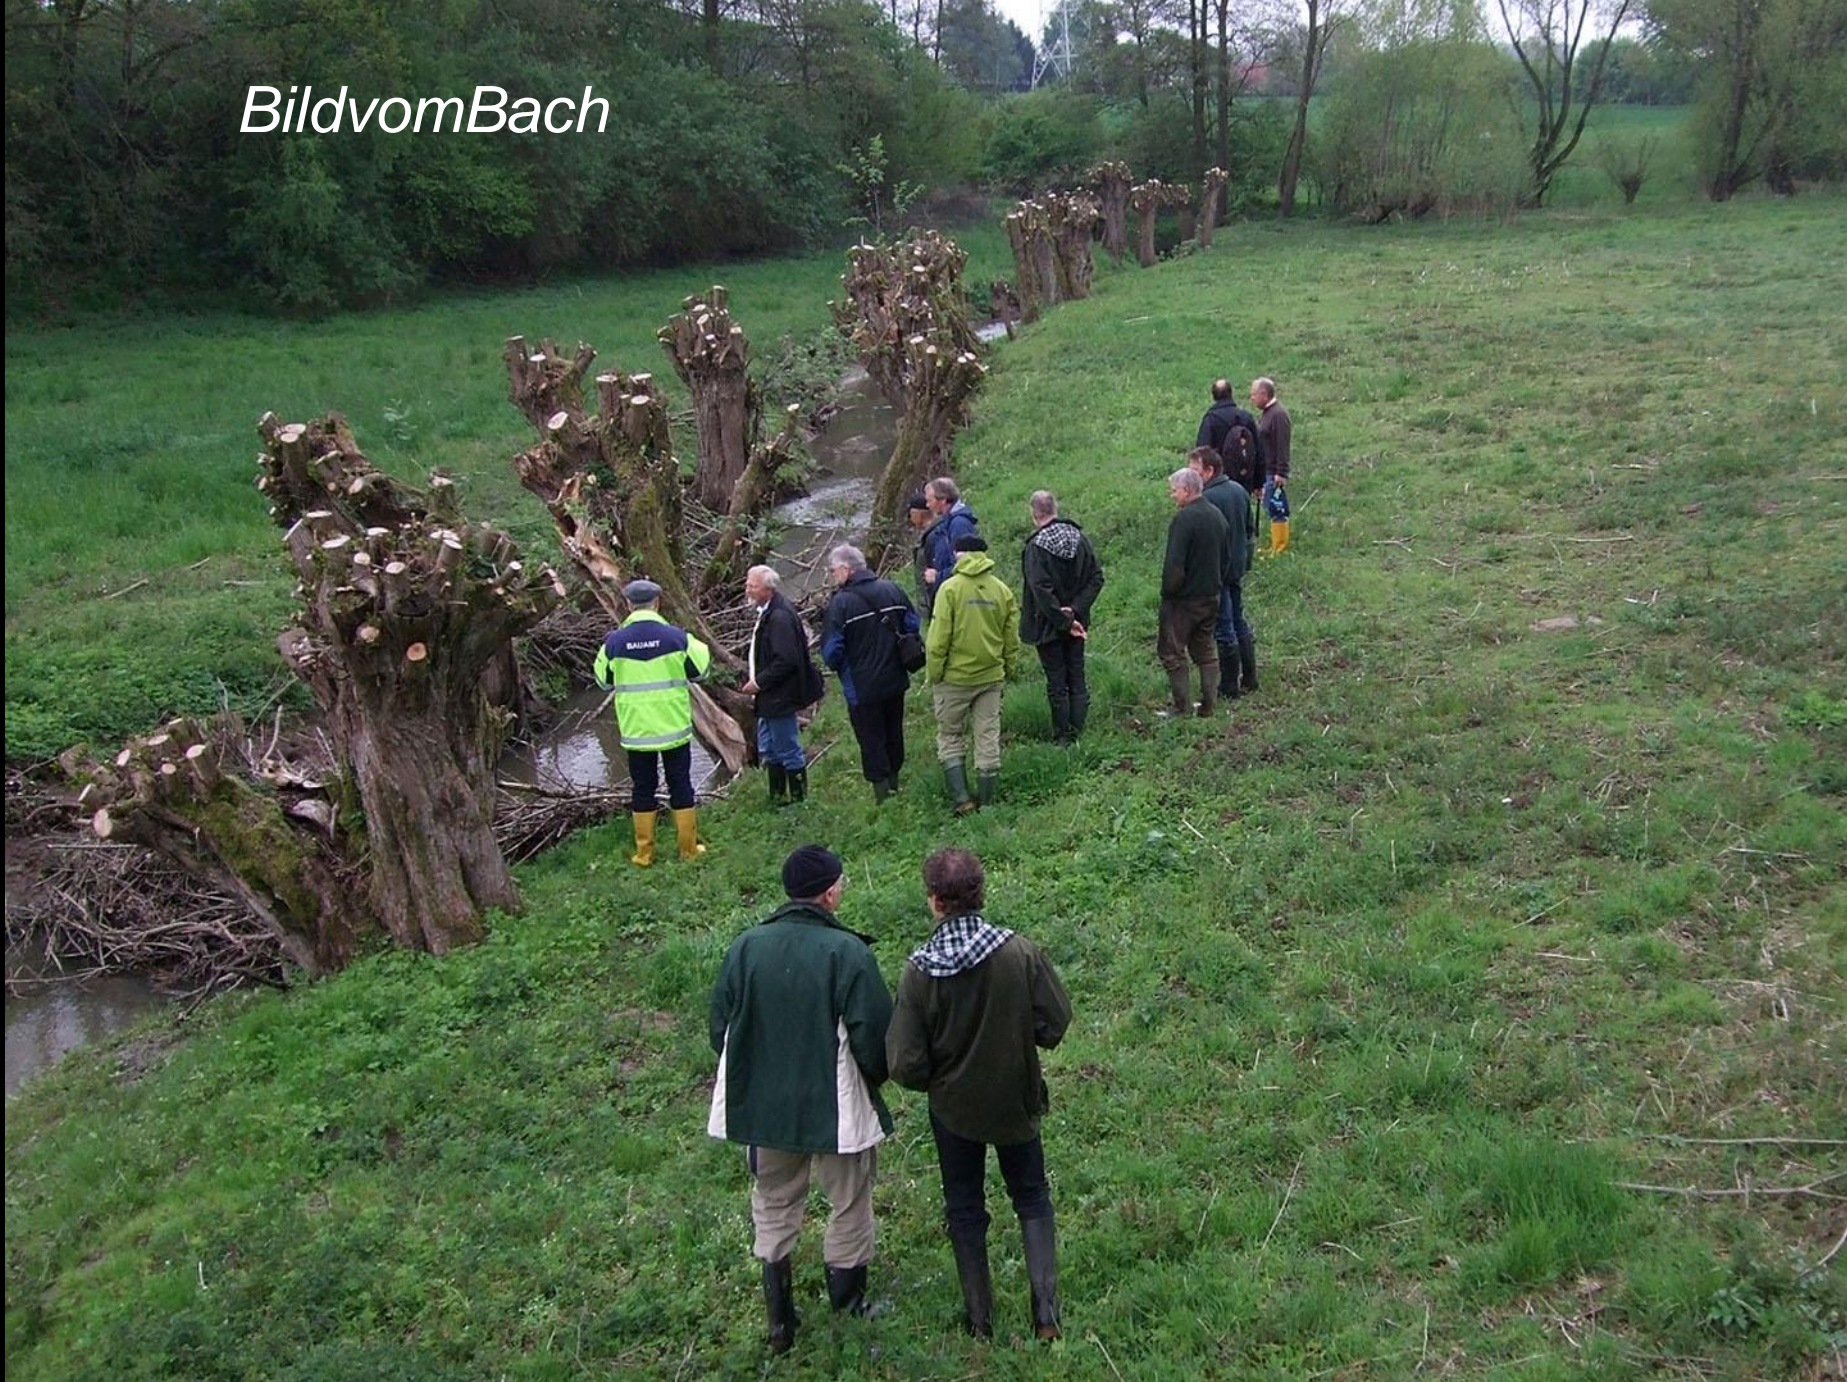
# *BildvomBach*

Vorgabe  
im Bundesland Nordrhein-Westfalen:  
Flächendeckende Operationalisierung  
des Strahlwirkungskonzeptes

Vorschlag zur  
Veranschaulichung und Plausibilitätsprüfung  
durch kombinierte Darstellung der  
Gewässerstrukturklassen  
im Band auf der Karten und im Säulendiagramm  
ergänzt durch Stationsbilder.
