# Kolloquium Wasser und Umwelt

## Gewässerschutz in Deutschland und Europa

## Gewässerschutz auf kommunaler Ebene

Karlheinz Meier

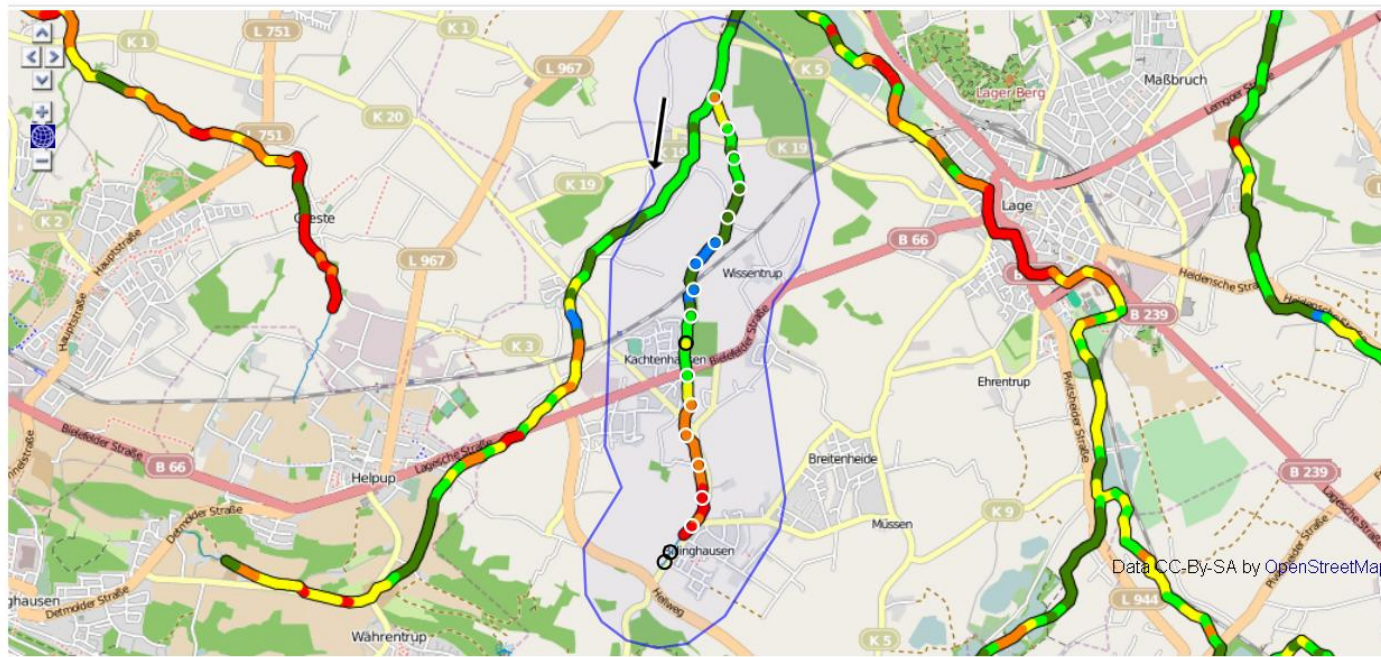
46182 Gruttbach [KM 0,0 - KM 4,6]  
Gewässerstrukturen im Säulendiagramm und Strahlwirkungskonzept

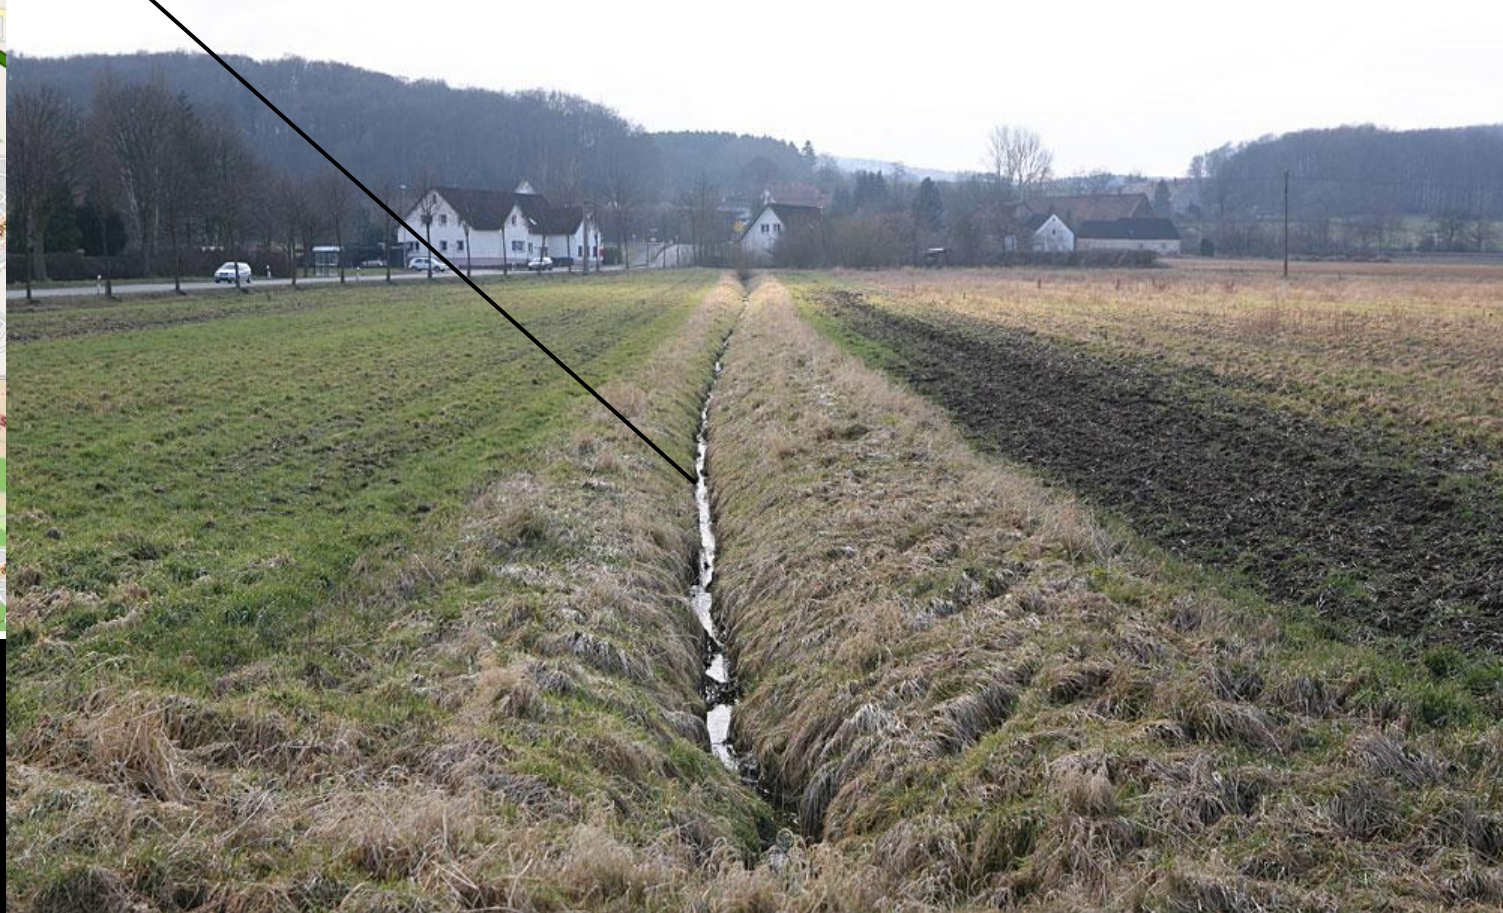
46182 Gruttbach [KM 0,0 - KM 4,6]

Gewässerstrukturen im Säulendiagramm und Strahlwirkungskonzept

Degradation, Maßnahmen offen.

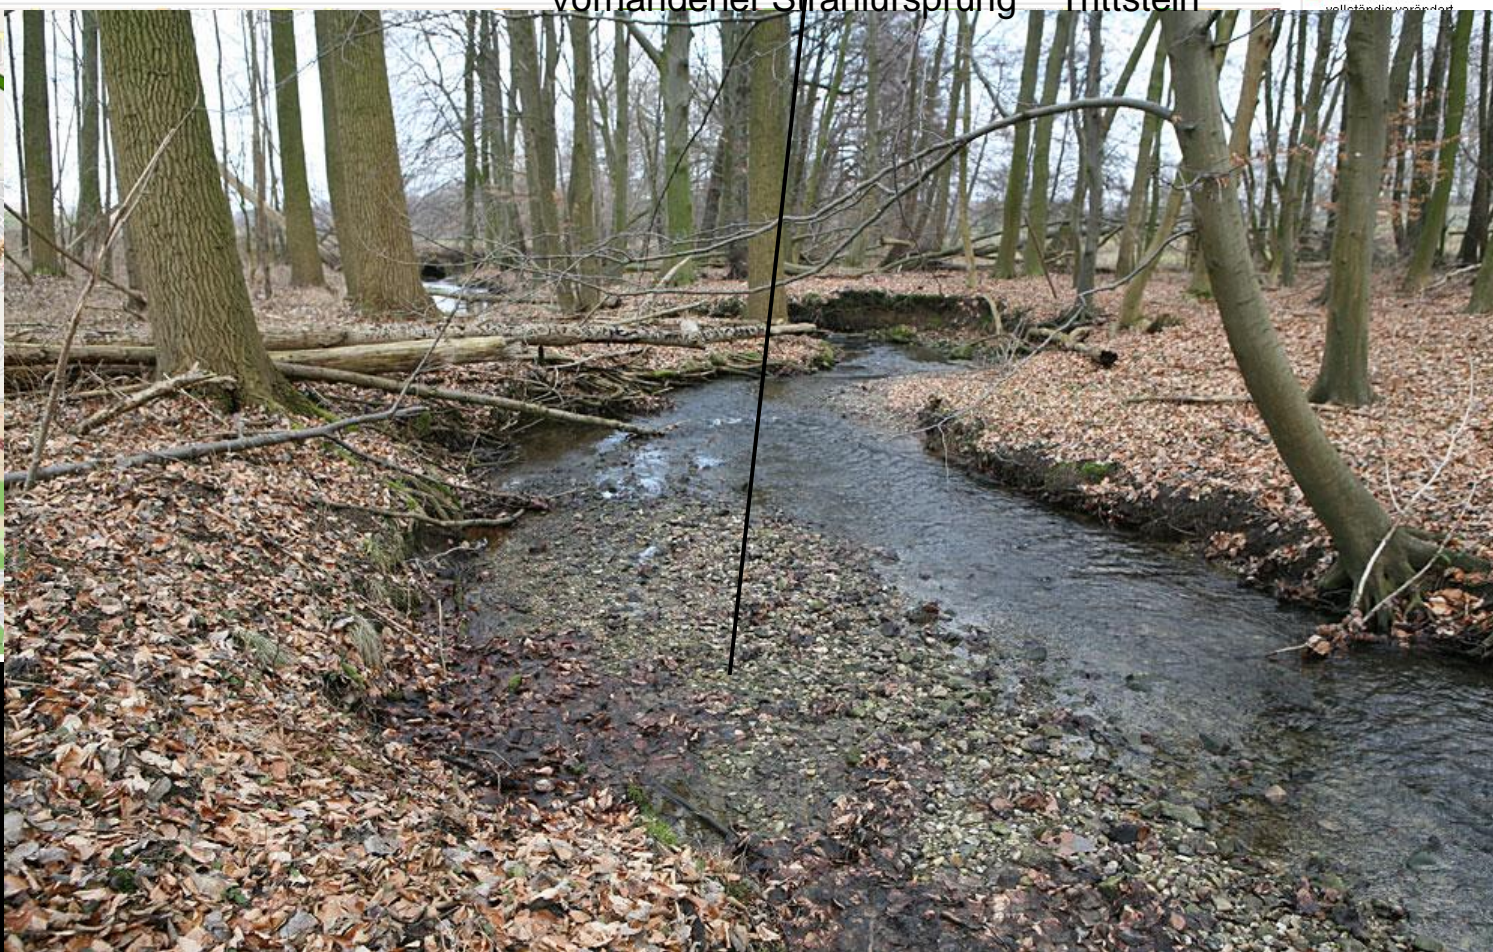
# 46182 Gruttbach [KM 0,0 - KM 4,6]

Gewässerstrukturen im Säulendiagramm und Strahlwirkungskonzept

Vorhandener Strahlursprung Trittstein

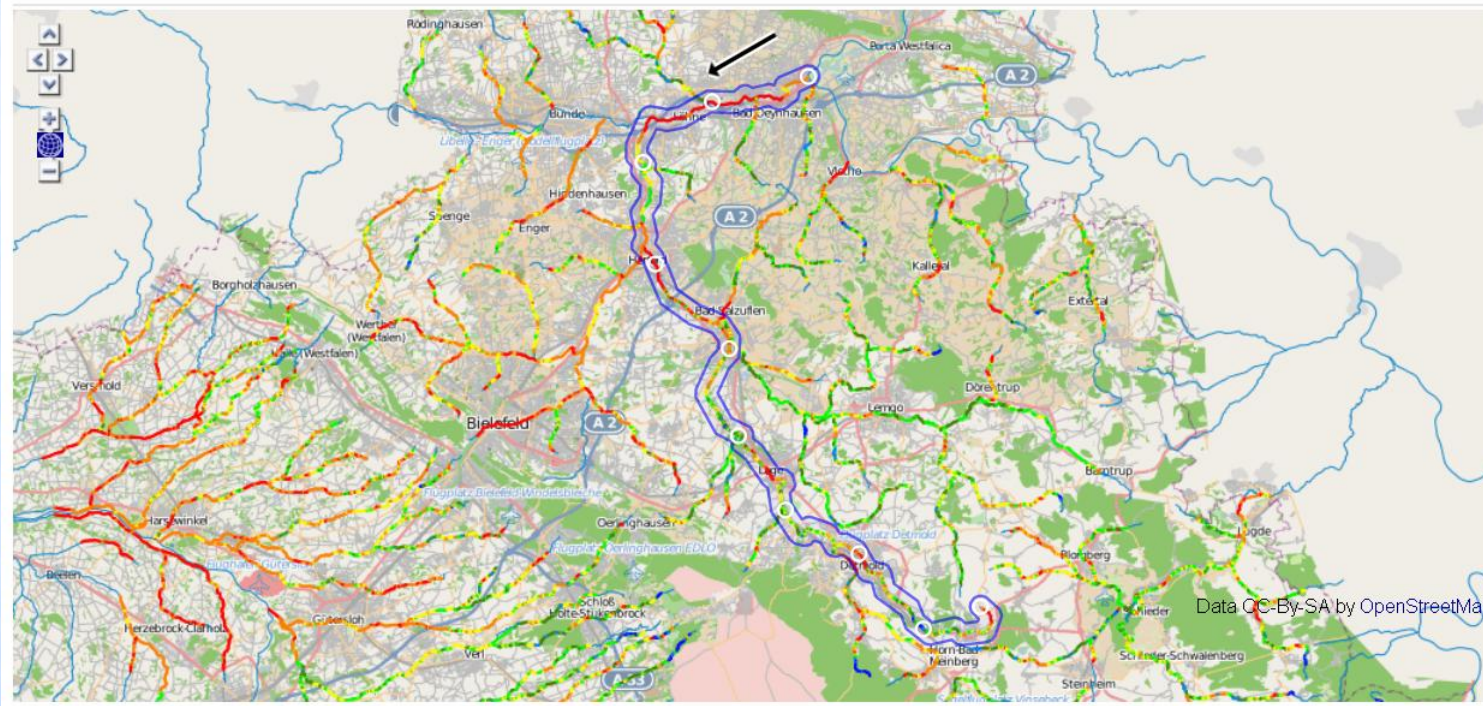
## 46 Werre [KM 0,0 - KM 71,8]

Gewässerstrukturen im Säulendiagramm und Strahlwirkungskonzept

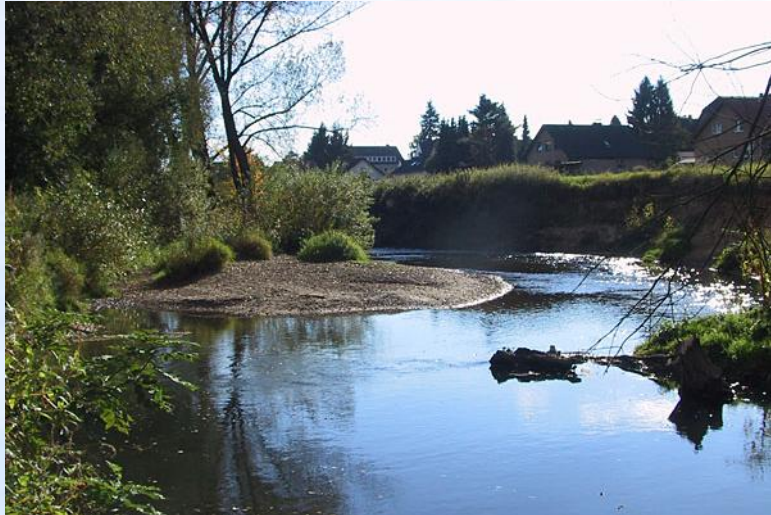
**Hat sich selbst ökologisch umgestaltet:** die Werre vor rund sieben Jahren am Knonhof

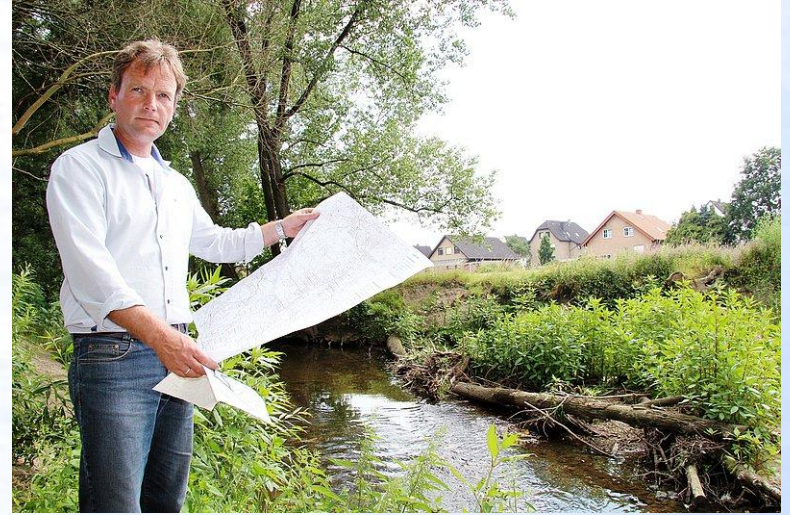
**Mehr Öko für den Fluss:** An dieser Stelle am Knonhof ist die Werre schon ökologisch umgestaltet. Die Karte des städtischen Fachmanns zeigt, dass die Gewässer in Bad Salzuflen bis 2027 auch an anderen Stellen Erholungspunkte für Wasserlebewesen bekommen sollen. Das verlangt die EU.

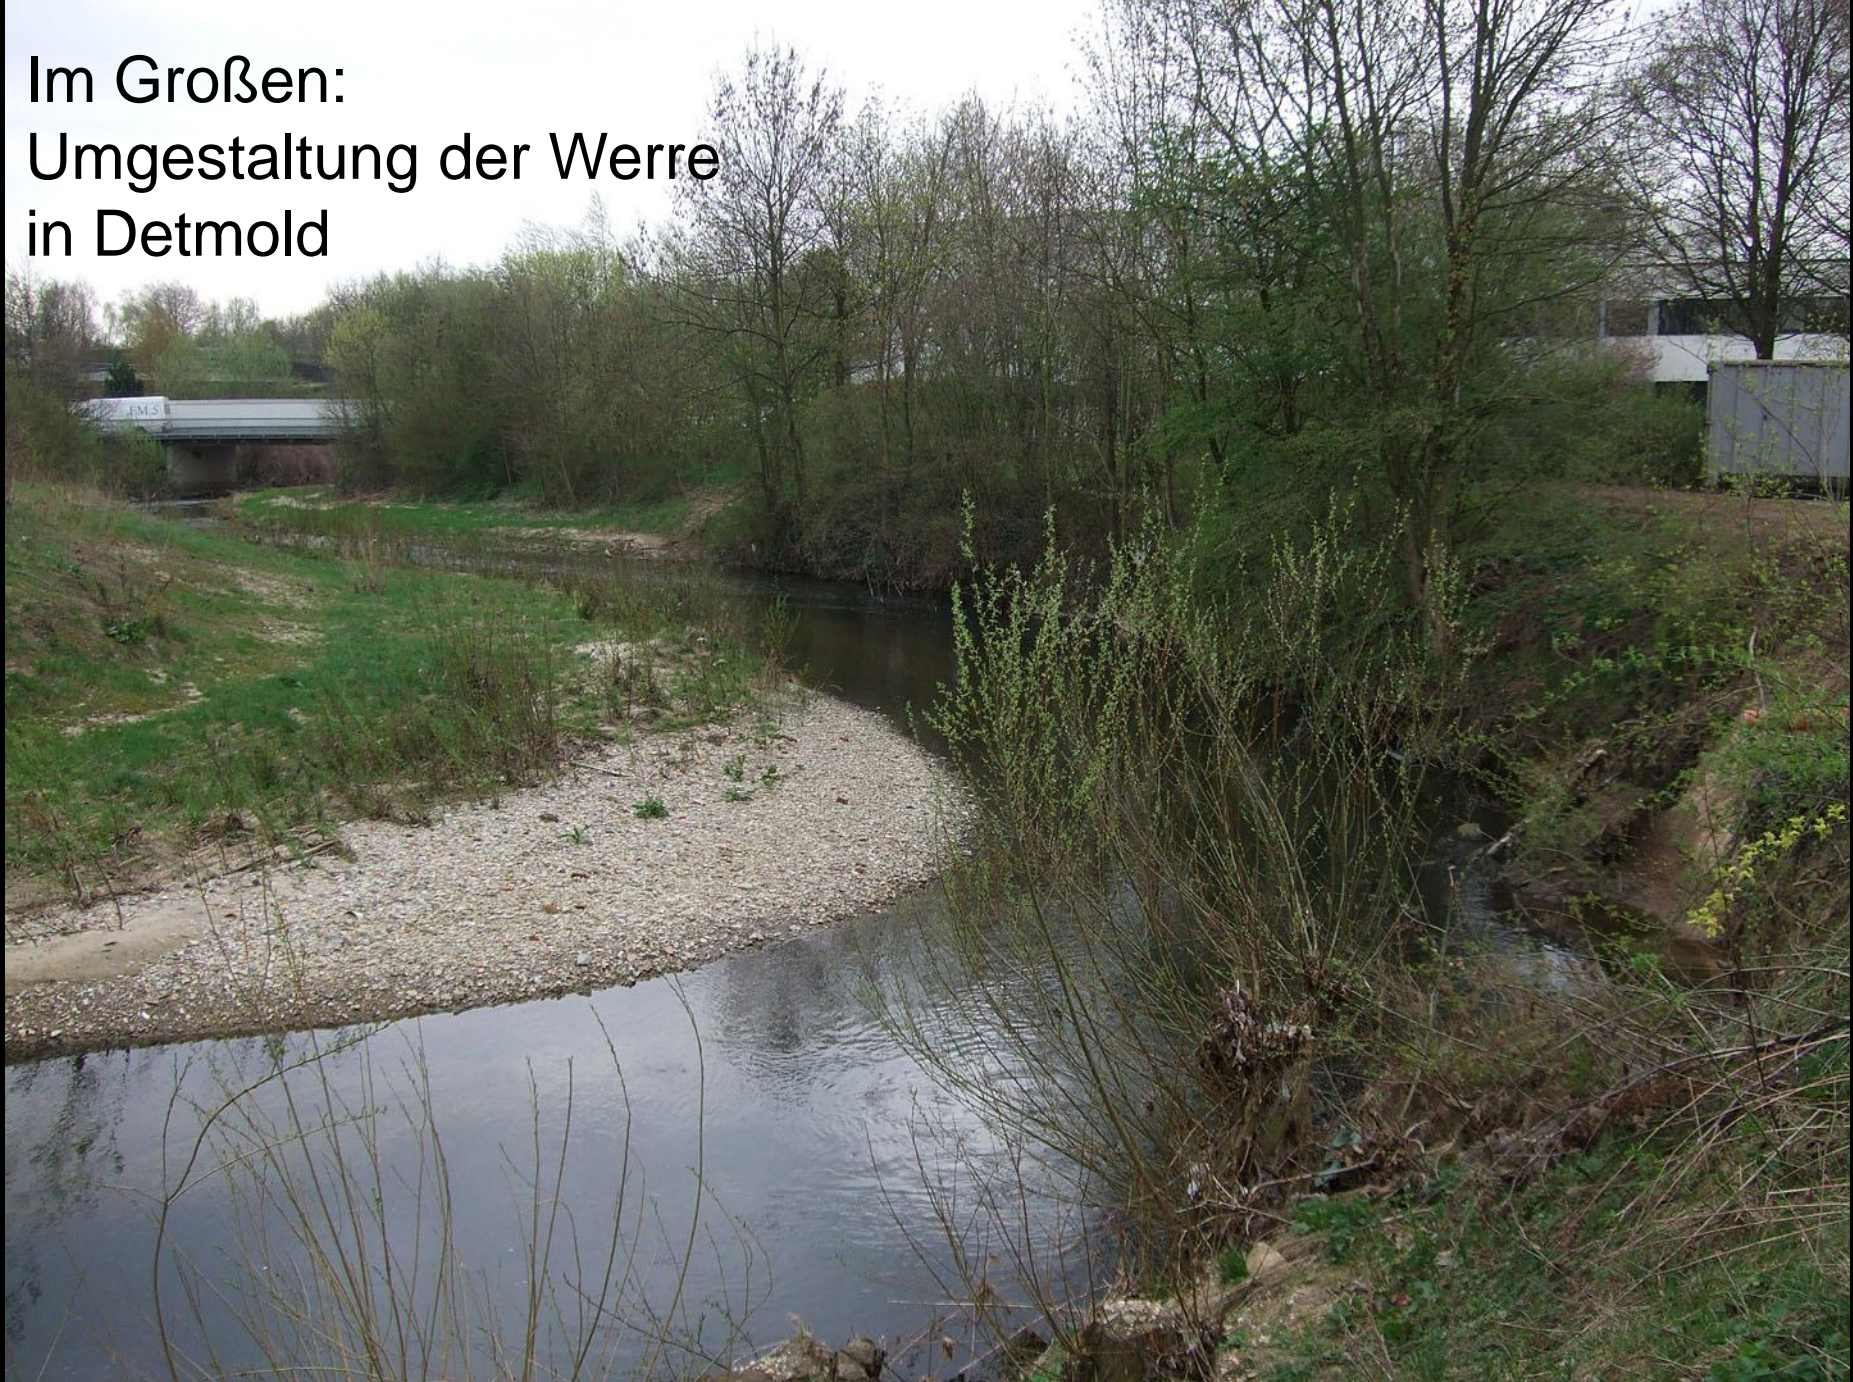
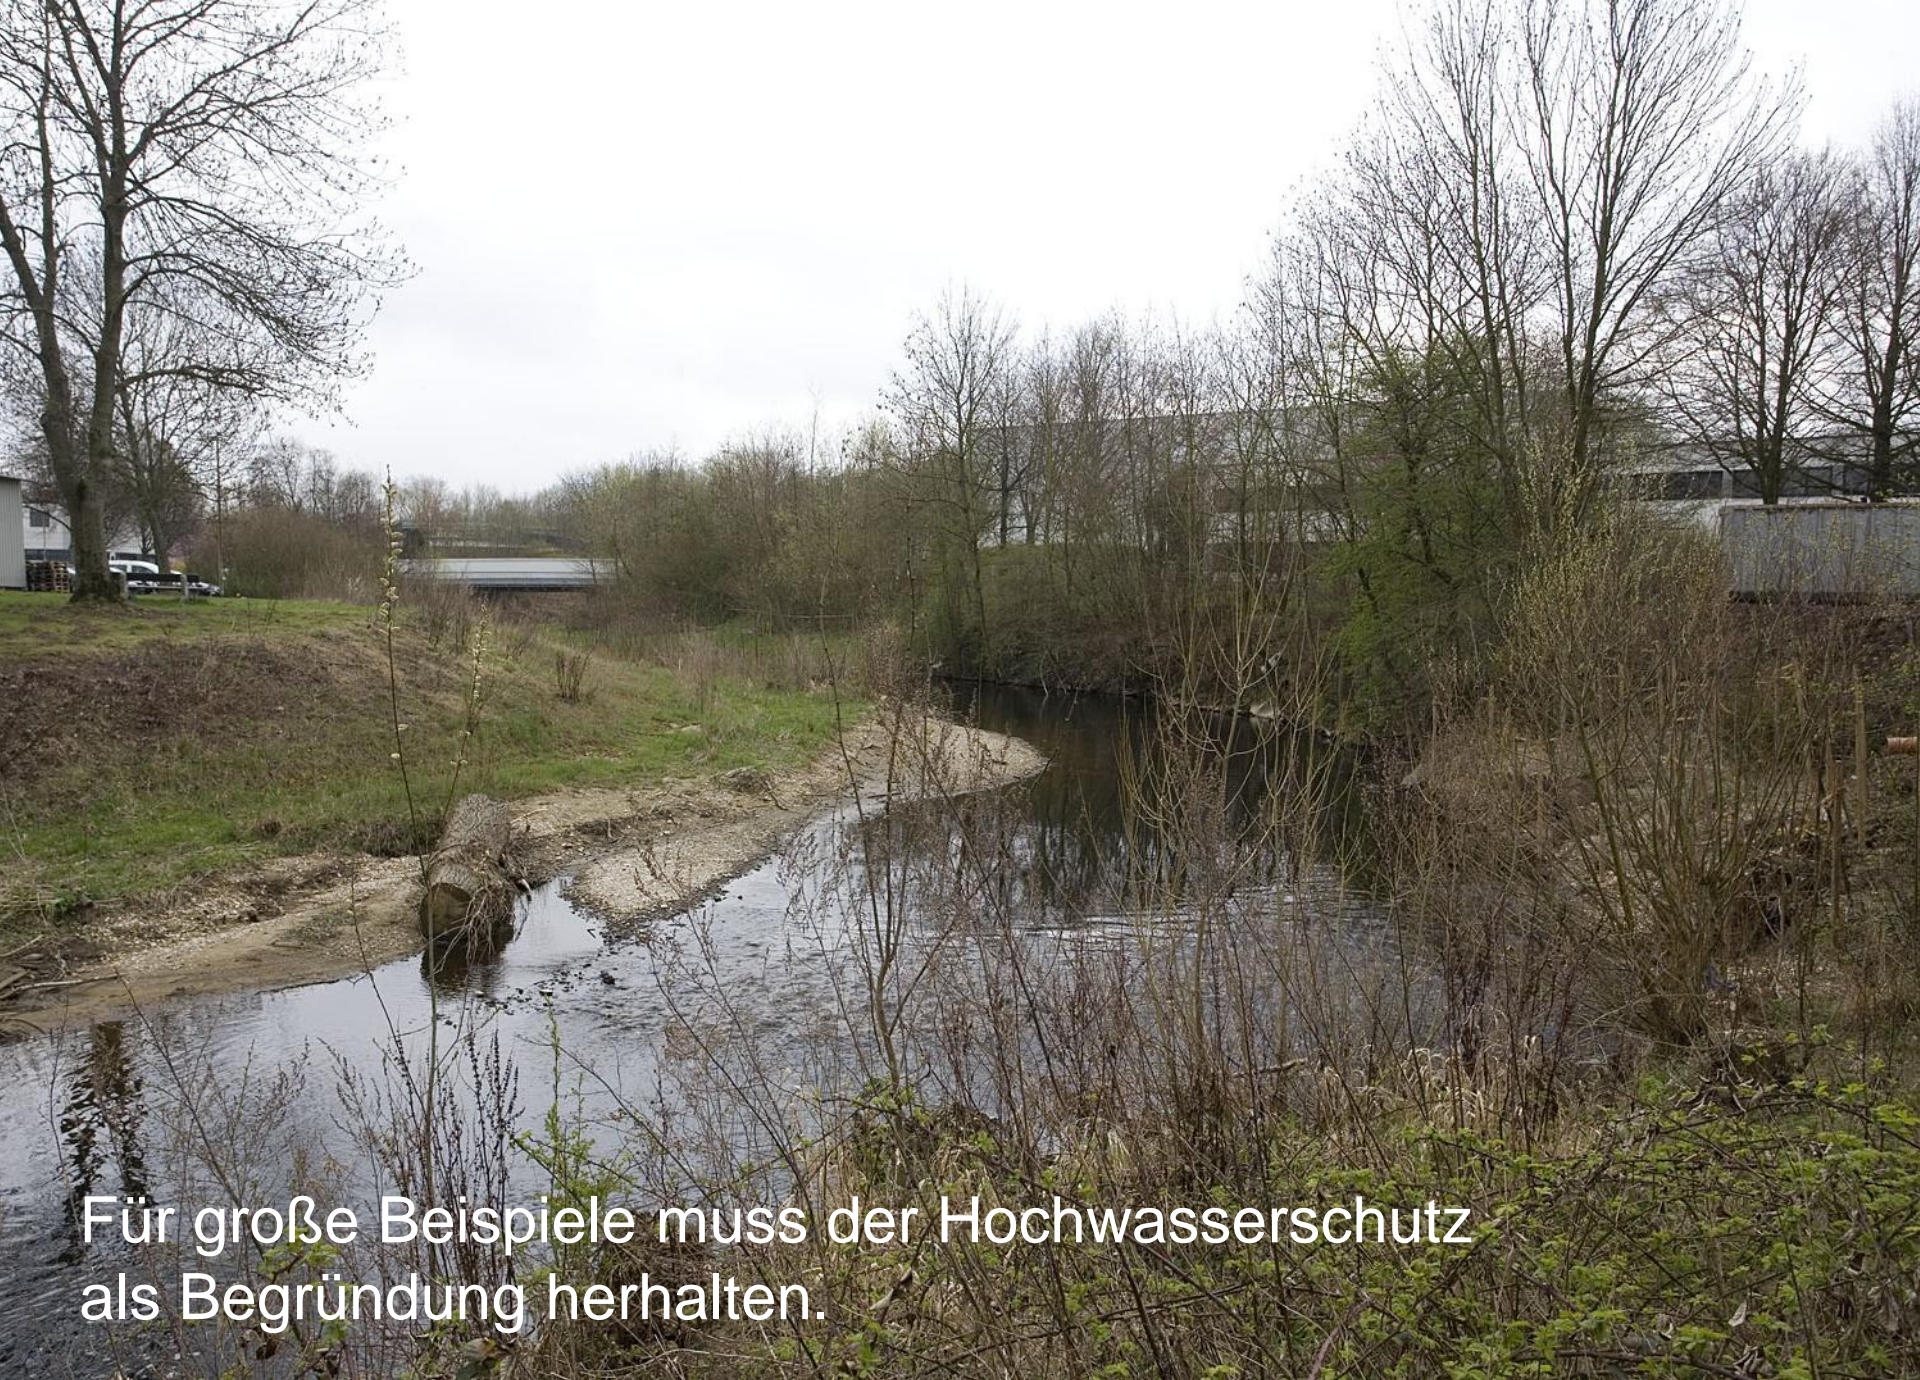
# Im Großen: Umgestaltung der Werre in Detmold

Für große Beispiele muss der Hochwasserschutz  
als Begründung herhalten.
